Dieser Beitrag stellt am Beispiel der Kläranlage Penzberg die erfolgreiche Bekämpfung von *Microthrix parvicella* vor und erläutert die einzelnen Vorgehensweisen, um dem Betreiber Möglichkeiten aufzuzeigen, Probleme, die durch *Microthrix* verursacht wurden, auf seiner Anlage selbst in den Griff zu bekommen.

Penzberg betreibt eine Belebungsanlage mit vollständiger Nährstoffelimination. Diese ist mit 30.000 EW leicht unterbelastet. Auftretender Schaum auf den Belebungsbecken sowie Schwimmschlamm auf dem Nachklärbecken verursachte Probleme. Als dominanter Faden wurde *Microthrix parvicella* analysiert.

Microthrix parvicella erfolgreich bekämpfen – ein Beispiel aus der Praxis

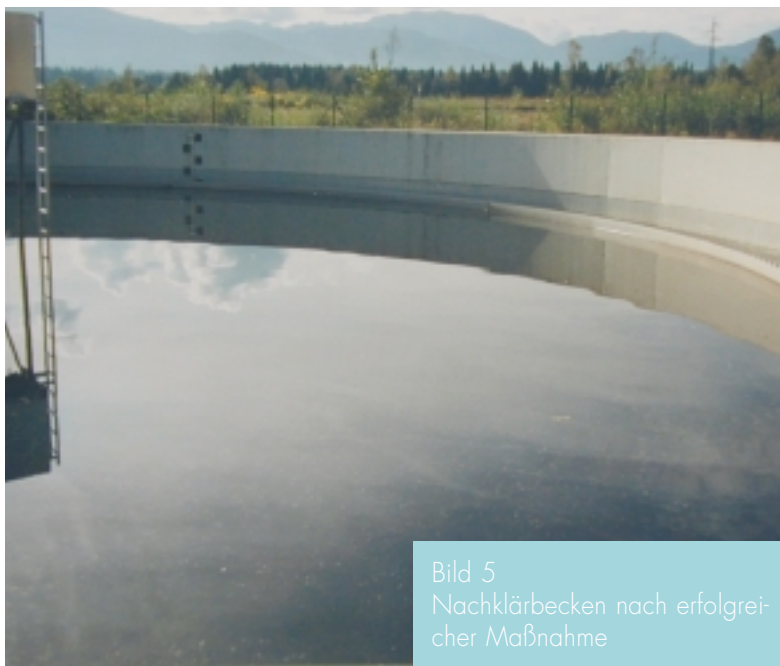
Bild 5
Nachklärbecken nach erfolgreicher Maßnahme

Optisch sofort zu sehen ist, dass die Belebung nicht mehr schäumte und das Nachklärbecken wieder frei von Schwimmschlamm war.

Alle Maßnahmen wurden geprüft und teilweise durchgeführt. Die Praxis hat gezeigt, dass eine Aluminiumanreicherung von 3g Al/kgTS innerhalb von 3 bis 4,5 Tagen durchaus auch den gewünschten Erfolg bringt. In der Tabelle sind die Daten vor und nach der erfolgreichen Bekämpfung gegenübergestellt.

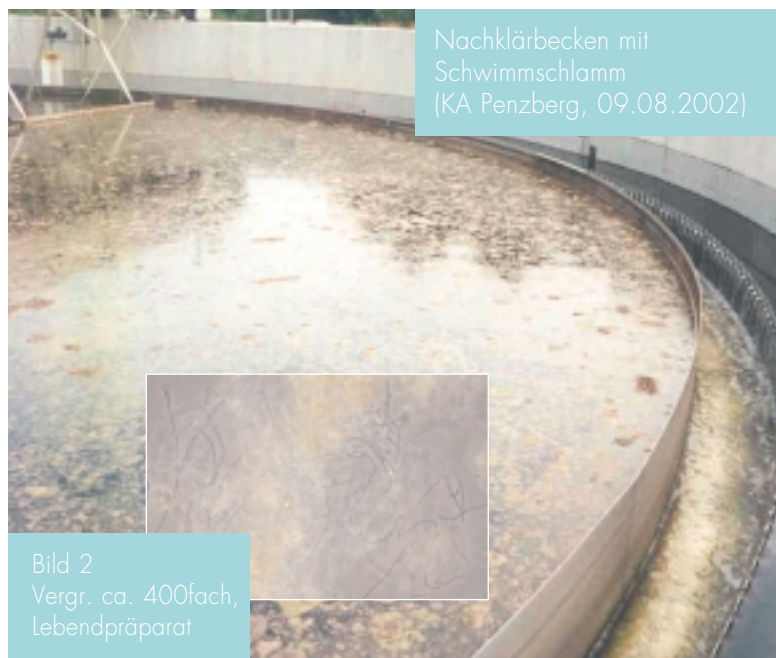
Nachklärbecken mit Schwimmschlamm
(KA Penzberg, 09.08.2002)
